กองอาคารและสถานที่  
**News**

เดือนกุมภาพันธ์ 2553

## รายงานความก้าวหน้างานก่อสร้างภายในมหาวิทยาลัย

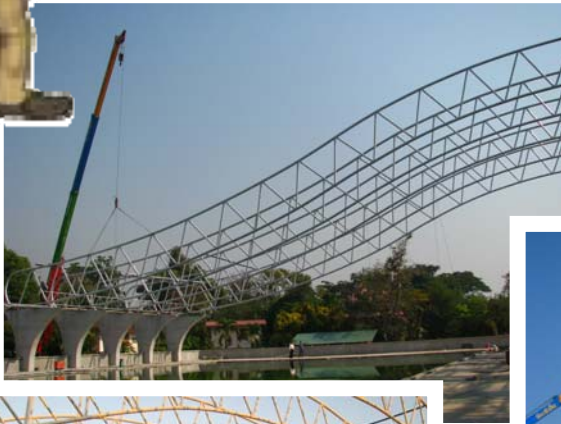
### งานก่อสร้างสระว่ายน้ำ

ดำเนินงานในส่วนของการติดตั้งโครงหลังคาเสร็จเรียบร้อยแล้ว และจะเริ่มดำเนินการมุงหลังคา ติดตั้งระบบไฟฟ้า ประปา และสุขาภิบาล

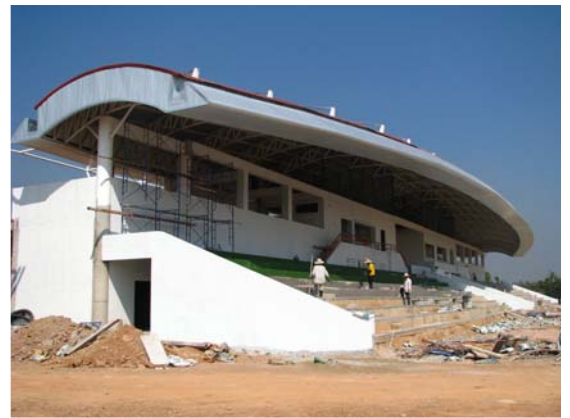
### งานก่อสร้างอาคารศูนย์กีฬาเอนกประสงค์ มหาวิทยาลัยแม่โจ้-แพร่ เฉลิมพระเกียรติ

งานก่อสร้างดังกล่าว ได้ดำเนินงานในส่วนของการสร้างอิฐจันทร์ขนาดมาตรฐาน และงานมุงหลังคา ระบบไฟฟ้าแสงสว่าง ระบบประปาสุขาภิบาล คาดว่าจะแล้วเสร็จภายในเดือนมีนาคม 53 นี้

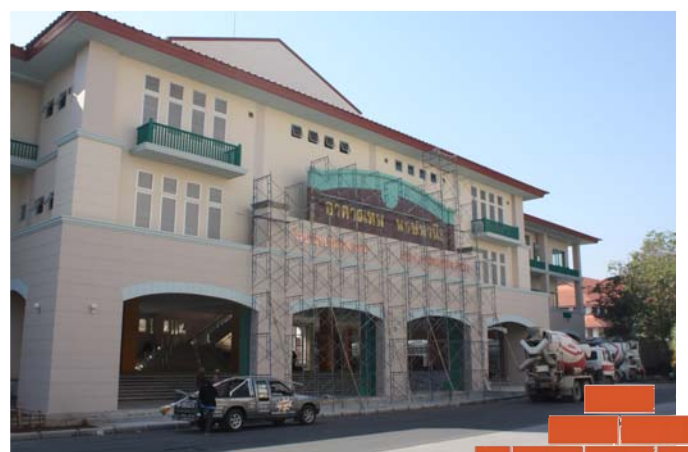
### งานก่อสร้างอาคารวิทยาลัยบริหารศาสตร์

ดำเนินการก่อสร้างใกล้จะแล้วเสร็จ ซึ่งขณะนี้กำลังดำเนินการเก็บรายละเอียด และทดสอบระบบต่าง ๆ ภายในอาคาร

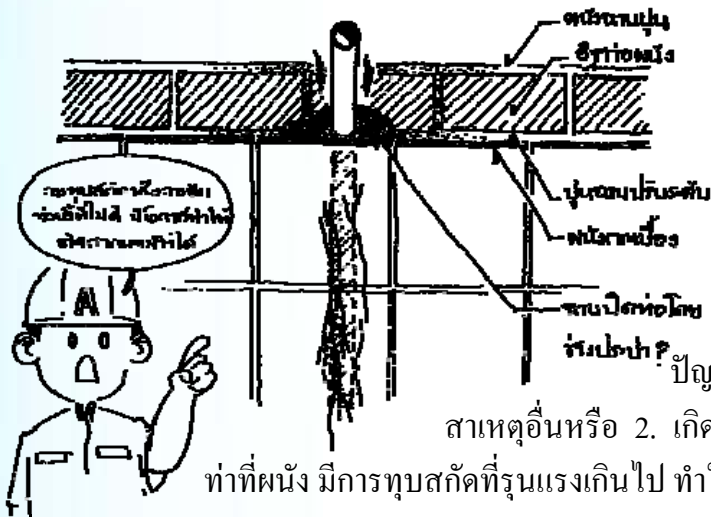
### รอยร้าวที่ผนังกระเบื้องในห้องน้ำ...

รอยร้าวที่เกิดขึ้นในห้องน้ำมักจะเกิดขึ้นได้ 2

ประเด็นคือ 1. เกิดขึ้นเพราะผนังก่ออิฐของท่านมี

ปัญหาการทรุดตัว หรือ โครงสร้างของท่านทรุดตัวด้วย

สาเหตุอื่นหรือ 2. เกิดขึ้นเพราะช่างประปาของท่านเวลาเดินท่อในห้องน้ำของ

ท่านที่ผนัง มีการทุบสกัดที่รุนแรงเกินไป ทำให้ผนังสะท้อนจะเกิดรอยร้าว และแนวของท่อที่ฝังอยู่ใน

ผนังก็มีการอุดปูนกลับไปไม่เรียบร้อย อีกทั้งบางครั้งยังยึดท่อน้ำไม่แน่นหนาพอเราใช้น้ำ น้ำนั้นมีแรงดัน ก็จะทำให้ท่อนั้นมีการสั่นตัว เกิดความสั่นสะเทือนไปมีผลกับผนังที่อ่อนแอ นานเข้าก็จะเกิดรอยร้าวที่กระเบื้องได้

การแก้ไขก็ต้องเลาะกระเบื้องแผ่นที่ร้าว และกระเบื้องที่อยู่ในแนวเดินท่อ(อาจจะต้องเคาะแนวท่อ สักหน่อย) แล้วก็จัดการยึดท่อให้แน่น อุดปูนให้เรียบร้อยแล้วก็ปูกระเบื้องใหม่ทับลงไป รอยร้าวด้วยสาเหตุนี้ อาจจะไม่ได้เกิดขึ้นเฉพาะผนังกระเบื้องห้องน้ำเท่านั้นแต่ผนังทั่วไปของท่านก็อาจเกิดขึ้นได้หากผนังนั้นมีน้ำหนักเดินท่อน้ำหรือท่อไฟฟ้าผ่านครับ
